Grubberschare:

Hart und gut?

Bei der Bodenbearbeitung ist ein Scharwechsel lästig und teuer. Wir haben Spezial-Verschleißteile von BETEK einem Dauertest unterzogen. Das Ergebnis kann sich sehen lassen.

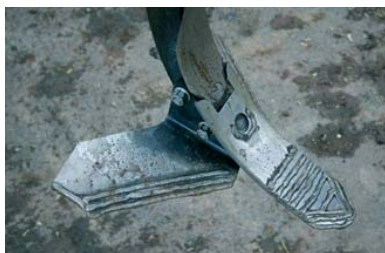
Selbst aufgepanzerter Verschleißteil erhöht zwar die Nutzungsdauer, allerdings auch den Zugwiderstand im Boden.

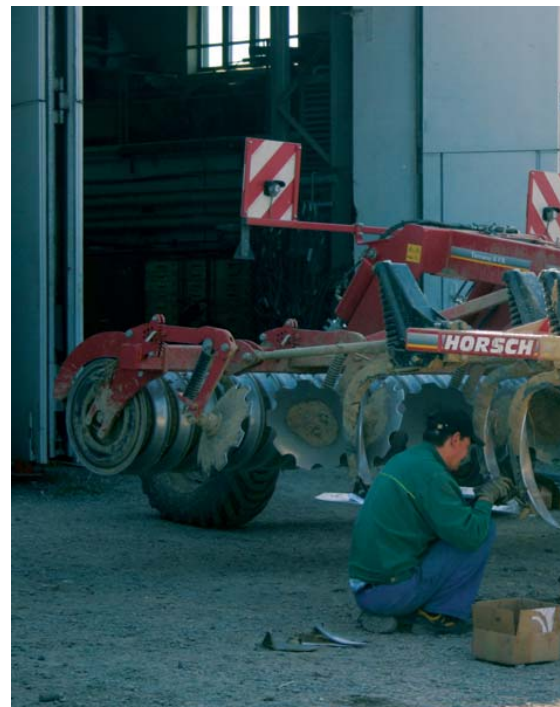
Prinzipiell lässt sich die Nutzungsdauer natürlich zunächst durch mehr Material – also z.B. dickere und dadurch auch schwerere Schare – verlängern. Andererseits ist dies durch höherwertiges, gehärtetes Material, durch Aufschweißen von speziellem Schweißdraht (Bild links) oder auch durch eigens aufgebraute spezielle Werkstoffe (z.B. Hartmetallplättchen) möglich. Letztere sollen die besonders durch Abrieb und Verschleiß gefährdeten Zonen eines Verschleißteils gezielt schützen und so die Nutzungsdauer verlängern. Dabei hat jede der beschriebenen Maßnahmen ihre Berechtigung – aber auch Ihre Probleme: Mehr Material bedeutet immer auch höheres Gewicht. Härteres Material ist spröder. Aufgebraute Hartmetallplättchen können sich lö-

Werden Spezialelektroden aufgeschweißt, bedeutet dies nicht nur eine arbeitsintensive (also auch teure) Maßnahme – auch der Zugkraftbedarf erhöht sich nachweislich.

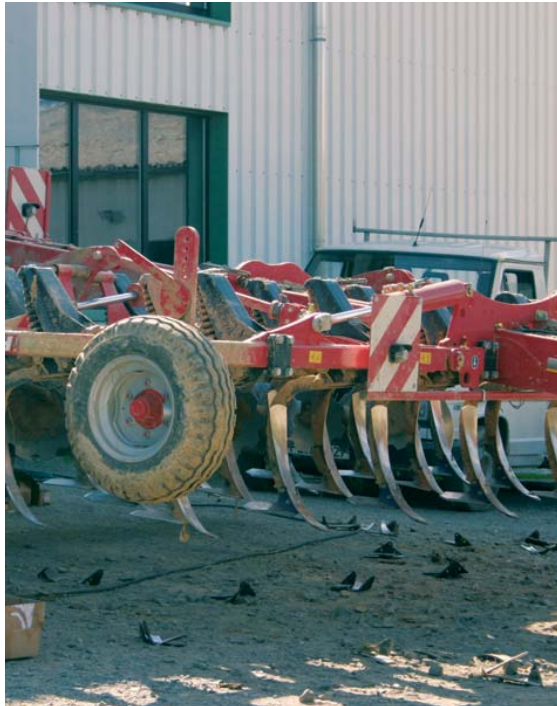
Die Firma BETEK (Bergbau- und Hartmetalltechnik) GmbH & Co. KG aus Aichhalden bei Rottweil, südlich von Stuttgart, verwendet für Verschleißwerkzeuge von Bodenbearbeitungsgeräten zum Verschleißschutz im Scharbereich in den besonders durch Abrieb beanspruchten Zonen spezielle Hartmetallplättchen. Beim Grubber sind das die Scharspitze und die vorderen Schnittkanten der Scharflügel (siehe Bild rechts). Die-

se Plättchen der Hartmetallsorte BO-40, einer Legierung aus 85 Prozent Wolfram-Carbit und 15 Prozent Cobalt, werden mit einem speziellen Kupferlot auf den Stahlkörper aus 41Cr4-Stahl aufgelötet. Bei der getesteten Ausführung sind an der Scharspitze drei Plättchen angebracht, an den Flügeln jeweils sechs. Mit Unterstützung der Firma Horsch konnten in dieser Saison zwei Einsatzbetriebe mit sehr unterschiedlichen Böden gefunden werden. Die beiden zum Test zur Verfügung gestellten Grubber wurden jeweils gleichmäßig mit Standardverschleißteilen aus Stahl (Standardschare) und mit Hartmetall-bestückten Verschleißteilen der Firma BETEK ausgerüstet. Dabei wurden die Positionen der einzelnen Schare an den Geräten so ausgewählt, dass der Anteil der in der Schlepperspur bzw. in 1., 2. und 3. Werkzeugreihe laufen-

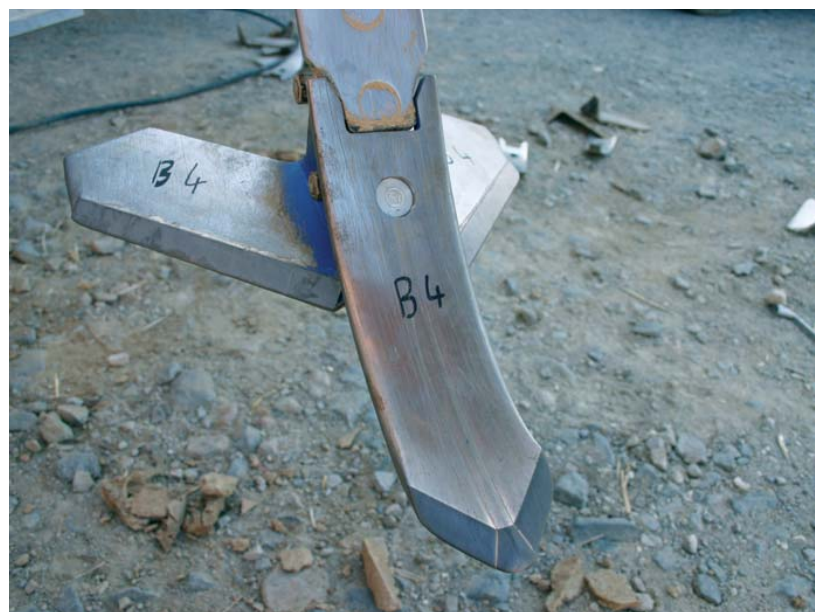
Ein komplett mit BETEK-Verschleißteilen ausgerüstetes Schar. Gut zu erkennen sind die 3 Hartmetallplättchen an der Spitze.

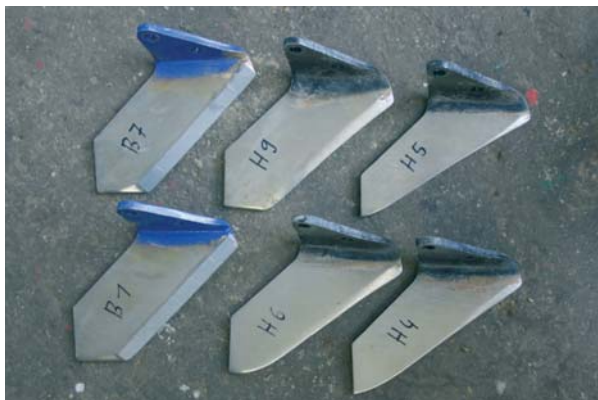
Standard-Flügel (H4-H9) und BETEK-Flügel (B1/B7) nach 80 ha auf dem Einsatzbetrieb 1

Beim zweiten Auswiegen nach 299 Hektar, inzwischen war der dritte Satz Standardteile an der Verschleißgrenze, hatten die BETEK-Scharflügel immer noch 84 Prozent ihres Ursprungsgewichts. An der ersten Scharreihe war allerdings bereits deutlicher Verschleiß an den Flügeln erkennbar. Dort waren überwiegend an den Außenkanten 25 Prozent des Materials und die beiden äußeren Hartmetallplättchen verschlissen. In den hinteren, in zweiter und dritter Reihe laufenden Flügeln betrug der Verschleiß lediglich vier bis zehn Prozent.

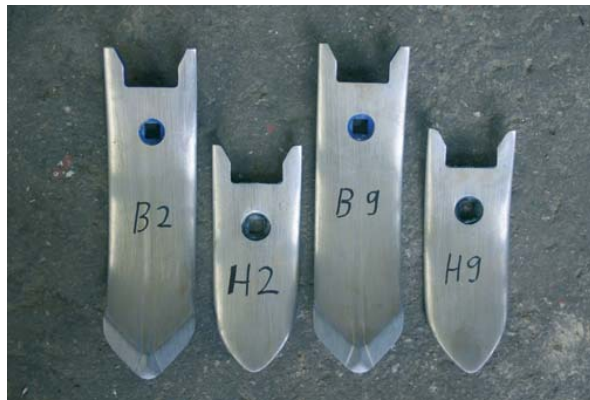
Standard-Spitzen (H2 & H9) und BETEK-Spitzen (B2 & B9) nach 80 ha auf dem Einsatzbetrieb 1

wiegend sandige und lehmig-sandige Böden mit vorherrschend hohem Steinbesatz. Zu den Tests kam an diesem Standort ein Horsch Terrano 6 FX (Bild Mitte) ausschließlich zur Saatbettbereitung, also in Arbeitstiefen von 15 bis 25 Zentimeter, hinter einem 270-kW-Traktor zum Einsatz. Das erste Auswiegen wurde nach 80 Hektar bearbeiteter Fläche durchgeführt. Bis dahin hatten die Standardspitzen 54 Prozent, die Standardflügel 12 Prozent ihres ursprünglichen Gewichts verloren. Daraufhin wurden diese Teile durch einen neuen Satz Standardwerkzeuge ersetzt. Die BETEK-Spitzen verloren bis zu diesem Termin lediglich 24 Prozent, die Flügel sogar nur zwei Prozent ihres ursprünglichen Gewichts. Infolge von Auswaschungen am Stahlkörper hinter den Hartmetallplättchen brachen bis auf eine (Bild unten) zwischen 140 und 240 Hektar Gesamtflächenleistung die BETEK-Spitzen ab. Die verbliebene Spitze brachte es nach 299 ha noch auf 46 Prozent ihres ursprünglichen Gewichts.

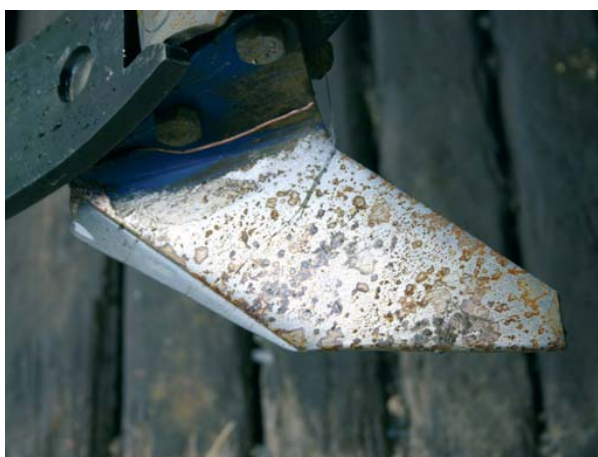
Ein BETEK-Flügel in erster Reihe nach 299 ha auf dem Einsatzbetrieb 1. Zwei der sechs Hartmetallplättchen sind bereits gänzlich verschlissen. In 2. und 3. Reihe war der Verschleiß zu diesem Zeitpunkt wesentlich geringer.

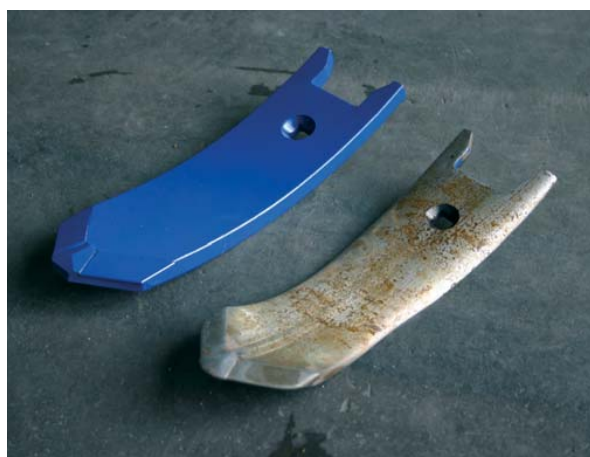
Eine Betek-Spitze neu (oben) und nach 240 ha (unten) auf stark abrasiven Böden (Einsatzbetrieb 2). Deutlich erkennbar ist der Verschleiß in der unteren Hälfte des Stahlkörpers, hinter den Hartmetallplättchen.

le. Eine Schwäche der Spitzen zeigte sich besonders auf abrasiven Böden. Hier wäscht sich der Bereich hinter den aufgelöteten Hartmetallplättchen noch zu schnell aus. Allerdings waren an den abgebrochenen Spitzen alle Hartmetallplättchen noch völlig intakt, was zeigt, dass es sich hier um ein Problem des Stahlkörpers handelt. Dies führt dann zu vorzeitigem Bruch und zum Verlust der Hartmetallplättchen. Um dies zu verhindern, hat BETEK bereits entsprechende konstruktive Änderungen am Stahlkörper und an der Stahlqualität vorgenommen, so dass die Verschleißteile zukünftig noch länger halten sollen. Die Nutzungsdauer der BETEK-Spitzen lag im Test unter abrasiven Bodenverhältnissen des Einsatzbetriebes im Vogtland um 50 bis 170 Prozent über Standardniveau. Auf dem zweiten Einsatzbetrieb konnte die Nutzungsdauer gegenüber den Standardspitzen verdreifacht werden. Nach der Überarbeitung der Spitzen, die den Bruch vor Abnutzung der Hartmetallplättchen verhindern soll, erwartet BETEK eine nochmals mindestens zweifache Erhöhung der Nutzungsdauer. Ein wesentlicher Vorteil zeigt sich aber bereits jetzt: die mit Hartmetall

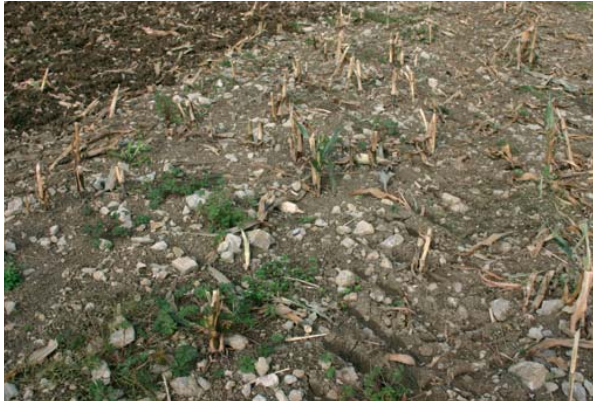
Um die Bruchfestigkeit der BETEK-Teile und die Haltbarkeit des Kupferlots zu prüfen, wurden bewusst auch steinige Böden in den Test einbezogen.

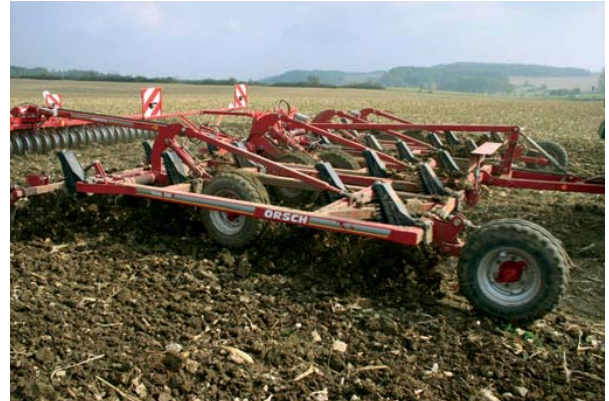
Der 7,5 m breite Grubber des Einsatzbetriebes 2 beim Bearbeiten von Maisstoppeln – bei einer Arbeitstiefe von ca. 15 cm liegt die Fahrgeschwindigkeit je nach Boden bei 8 bis 17 km/h.

Der zweite Einsatzbetrieb liegt im südlichen Thüringen unmittelbar an der Grenze zu Franken zwischen Meiningen und Hildburghausen und wirtschaftet auf sehr unterschiedlichen Böden, von Sand bis stark lehmigen Sand, teils Muschelkalk. Einige Flächen haben dabei einen hohen Steinbesatz, überwiegend Kalkstein, jedoch teils auch Basalt. Zum Einsatz kommt dort ein Horsch Terrano 8 FG mit 7,50 Metern Arbeitsbreite, welcher zu Stoppelsturz und Saatbettbereitung eingesetzt und von einem

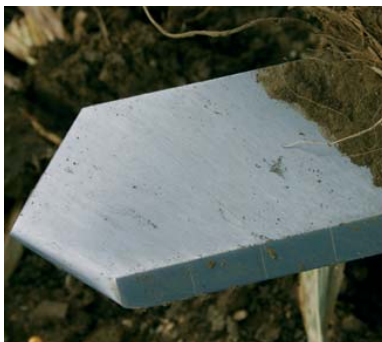
Ein BETEK-Scharflügel nach 1100 ha auf dem Einsatzbetrieb 2 – es ist kaum Verschleiß erkennbar.

Eine abschließende Aussage ist zur Zeit noch nicht möglich, da die Flügel besonders auf den Böden des zweiten Einsatzbetriebes nach 1100 Hektar (Stand 10. Oktober) bearbeiteter Fläche ihre Verschleißgrenze noch lange nicht erreicht haben. Beide Einsatzbetriebe bestätigen bisher eine hohe Nutzungsdauer und Zuverlässigkeit der Verschleißstei-
