Сегодня: тестируем усиленные рабочие органы Marathon для культиваторов «Ведерштад» (Väderstad)

Есть ли смысл использовать рабочие органы из высокопрочных сплавов? Ответ на этот вопрос пытались найти наши коллеги из журнала dlz. В 2009 году они провели на площади 1550 га сравнительные испытания стандартных и усиленных долот и лап культиватора.

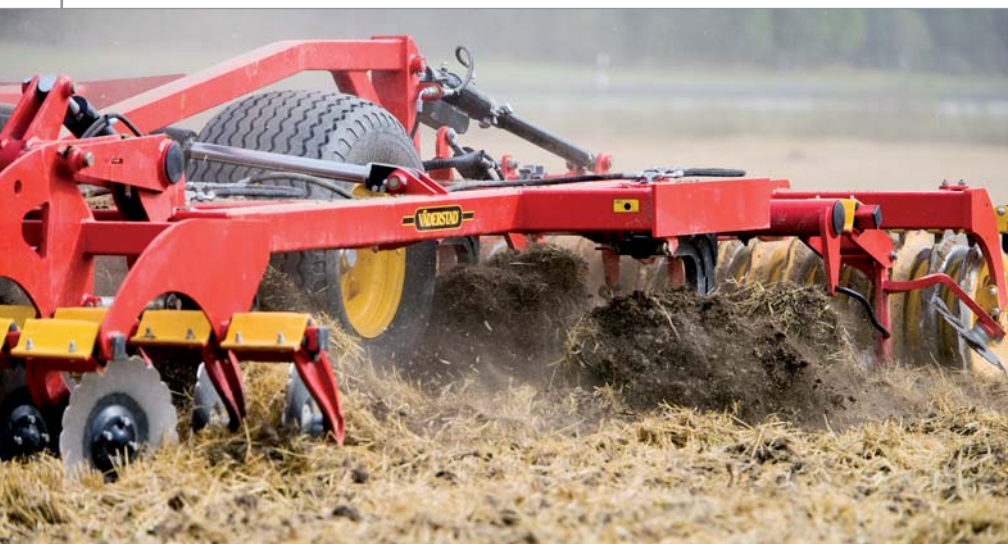
Для моделей TopDown и Cultus компания «Ведерштад» предлагает особые высокопрочные лапы культиватора.

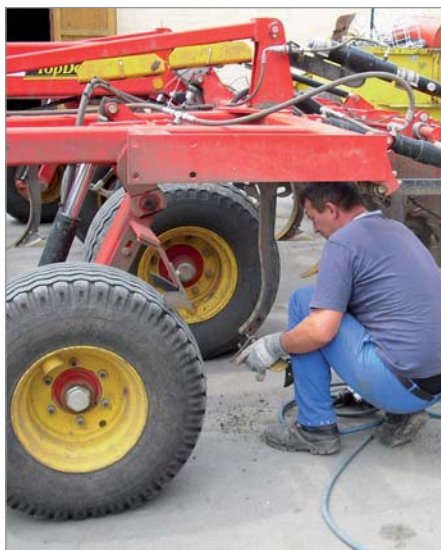
Частая замена изношенных рабочих органов – потеря рабочего времени и денег.

Необходимость замены изношенных частей лап культиватора – это то неизбежное, с чем всем приходится мириться. Замена изношенных рабочих органов «связывает по рукам и ногам» как минимум одного механизатора. Но обойтись без нее нельзя: ведь износ долот и лап культиватора негативным образом сказывается на процессе культивации, снижает качество обработки. Тип и скорость износа зависят от многих факторов. Наряду с естественными факторами (тип почвы и наличие в ней посторонних предметов) непосредственное влияние на этот процесс оказывают форма и качество деталей, подверженных износу, а также схема их расположения на орудии. Разумеется, возрастание глубины и скорости обработки увеличивает интенсивность износа.

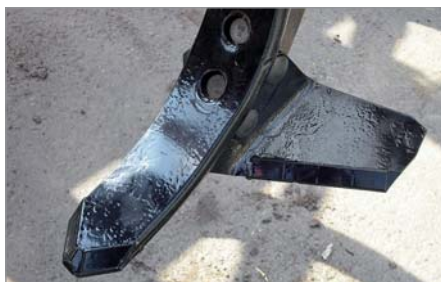
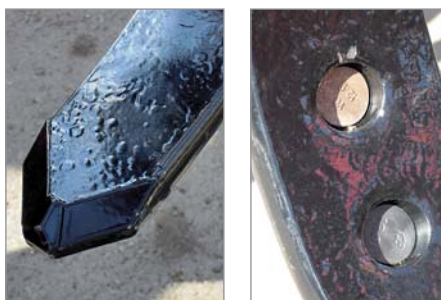
На рабочих органах Marathon хорошо видны напаянные на передние режущие кромки высокопрочные пластинки. Углубления – элемент, препятствующий стиранию и срыву головок болтов.

В качестве защитного покрытия компания «Бетек» использует сплав на основе карбида вольфрама и кобальта. С помощью специального припоя высокопрочные пластинки из этого сплава закрепляются на передних режущих кромках рабочих органов.

Расположение высокопрочных пластинок на детали имеет не меньшее значение для срока службы, чем ее собственная толщина. Долото Marathon покрывается тремя подобными пластинками, напаянными таким образом, что они надежно перекрывают передние режущие кромки. Помимо этого сама деталь, выполненная из бористой стали с добавкой титана, имеет толщину 20 мм. Для сравнения: толщина стандартного долота составляет 12 мм. На стрелчатой лапе вдоль передней режущей кромки напаяны четыре пластины. Прочностные характеристики и износостойкость пластин должны соответствовать толщине стального корпуса лапы. Если пластины будут изнашиваться быстрее, чем сам корпус, ресурс последнего не будет использован в полной мере. Если же, напротив, материал корпуса окажется слишком «хлипким», это может привести к поломке или искривлению долота и в конечном итоге к потере дорогостоящих высокопрочных пластинок.

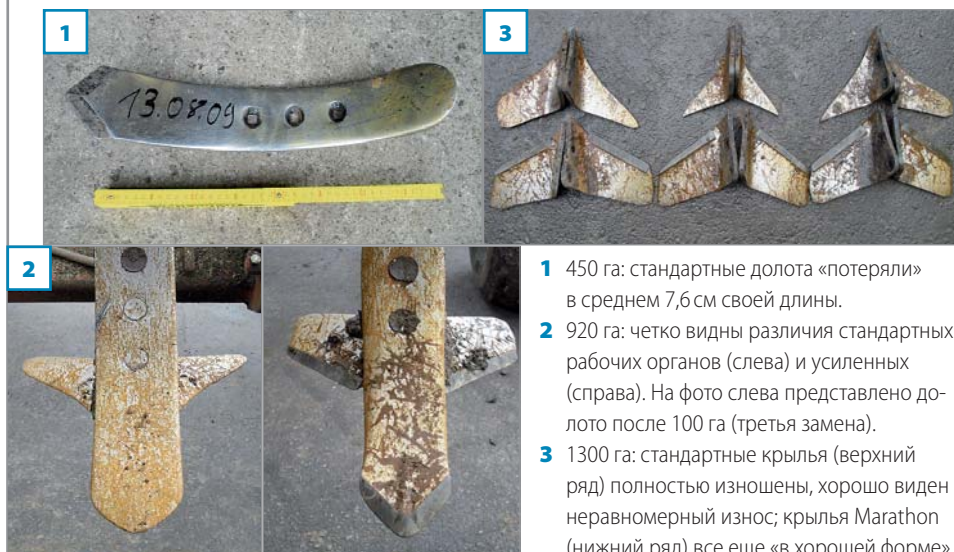
- 1 450 га: стандартные долота «потеряли» в среднем 7,6 см своей длины.
- 2 920 га: четко видны различия стандартных рабочих органов (слева) и усиленных (справа). На фото слева представлено долото после 100 га (третья замена).
- 3 1300 га: стандартные крылья (верхний ряд) полностью изношены, хорошо виден неравномерный износ; крылья Marathon (нижний ряд) все еще «в хорошей форме».

Как показывают результаты измерений, указанные в таблице 1, износ обычных долот происходил существенно быстрее, чем износ усиленных. Причем снижалась не только масса: уменьшалась их длина и изменялась форма. Поскольку стандартные долота быстро укорачивались (в нашем случае на 1,7 см через каждые 100 га), приходилось довольно часто регулировать глубину обработки. К тому же из-за искривления долот возник дополнительный износ. Вследствие этого снижалась качество культивации и заглубляющая способность, росла потребность в тяговой мощности.

Изготовленные из высокопрочных материалов крылья лапы также показали себя с лучшей стороны. В то время как обычные крылья были подвержены неравномерному износу даже на одной лапе, усиленные крылья продемонстрировали равномерный и незначительный износ, что обеспечило лучшее качество культивации на протяжении более длительного времени.

долота пришлось бы заменить уже 4 раза. Среднее уменьшение массы усиленных долот составило 1695 г, в то время как обычные потеряли значительно больше – 3072 г (сумма четырех замен, см. табл. 1). Равномерный износ крыльев оказался еще меньше. Величина абразивного износа составила всего лишь 230 г после 920 га, а стандартные уменьшили свою массу на 673 г. Среднее снижение массы составило 52 грамма у Marathon против 167 граммов – у обычных. К сожалению, трудно
